Ađır İř Makinelerinde Yüksek Performanslı Polimerlerle Metal Para Deđiřimi: miniFactory'nin Maliyet ve Zaman Tasarrufu Sađlayan özümü

Zorluk: Pahalı ve Zaman Alan Onarımlar

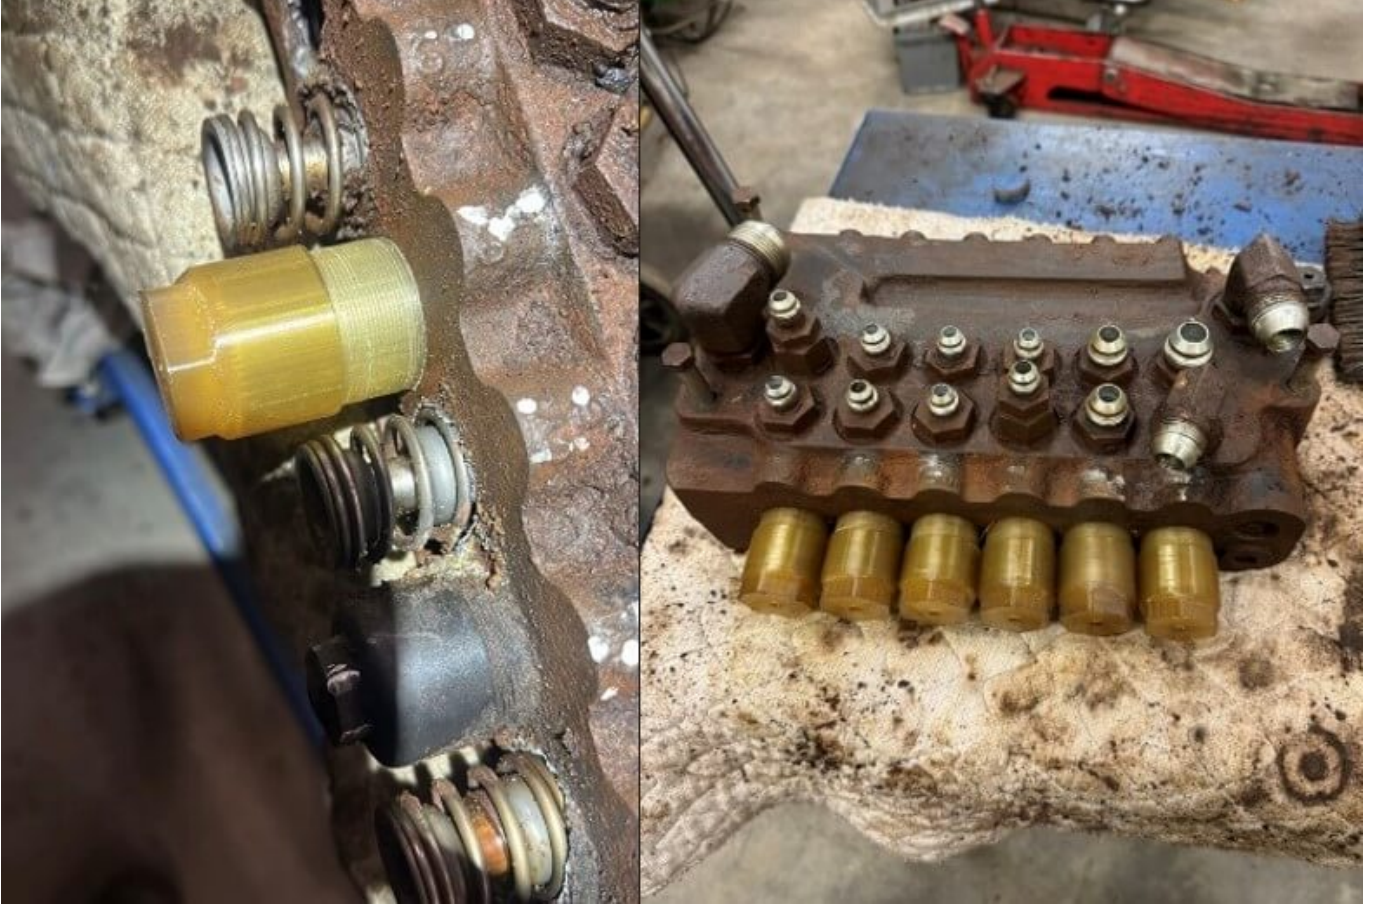
Baskı sonrası her bir parça, dış açma işlemi için tornada işlendi. Yoğun baskı sayesinde bu tür işlemler kolaylıkla gerçekleştirilebildi. İşlem sonrasında parçalar, valf bloğuna kolayca monte edildi.

miniFactory'nin ileri düzey teknolojisi sayesinde bu valf bloğu, oldukça kısa sürede ve maliyet etkin bir şekilde onarılmış oldu. Müşteri, yeni bir valf bloğu sipariş etmek yerine 3D baskı ile bu sorunu birkaç gün içinde çözdü; oysa ki
